Kabelfehlerortung auf hohem Niveau

Wenn die Beschaffenheit der Wege oder Wind und Wetter den normalen Einsatz der Messtechnik verhindern, ist Improvisation angesagt – und das richtige Equipment. Die Kabelfehlerortung an einem Mittelspannungskabel des Wasserkraftwerks Robiei in der Tessiner Bergwelt war so ein Fall, den das Schweizer Dienstleistungs- und Handelsunternehmen Gasenzer AG diesen Winter zu meistern hatte.

Wasserkraftwerk Robiei

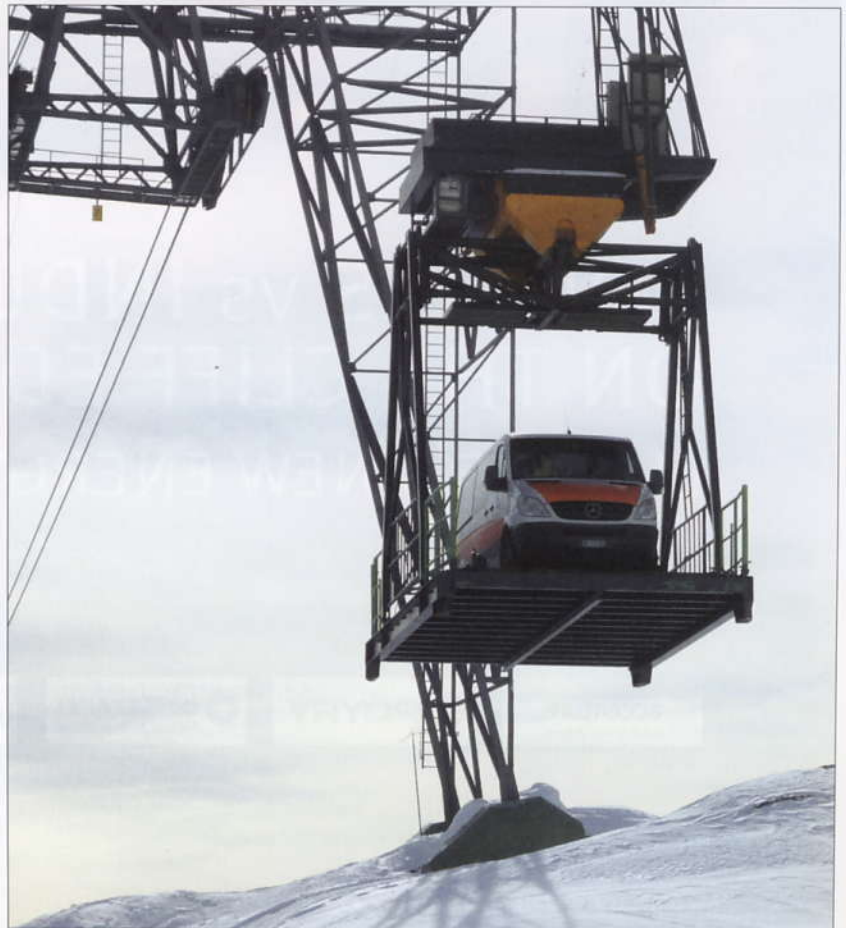
Bild 1. Mit der Seilbahn auf dem Weg zur Arbeit: Der Kabelmesswagen soll an der Schaltstation des Kraftwerks Robiei zum Einsatz kommen, um die einwandfreie Reparatur eines 16-kV-Kabels zu bestätigen

Der Fehler war also schnell gefunden. Ein Serviceteam muss die defekte Muffe ersetzen. Wenige Tage später wird dazu die kaputte Stelle entfernt, ein 15 m langes Kabelstück eingesetzt und dieses mit zwei neuen Muffen mit den alten Kabelstücken verbunden. Da in den Beiläufen des Kabels Lichtwellenleiter mitlaufen, müssen auch diese neu verbunden werden. Dazu werden externe LWL-Muffen eingesetzt.

Anfang Februar 2012 kann die abschließende Kabelprüfung von der Gegenseite im Maggia-Tal stattfinden, um die erfolgreiche Reparatur zu bestätigen. An diesem Tag fällt der Transport entschieden leichter. *W. Bohler* reist mit dem Kabelmesswagen an. Dieses Mal kann das Equipment mit der Lastenseilbahn ab San Carlo zum Kraftwerk Robiei befördert werden. Somit steht die komplette Messtechnik im Fahrzeug bereit (Bild 1). Sicherheitshalber misst *W. Bohler* von der Gegenseite aus das Kabel mit dem Impulsreflexionsmessgerät IRG 2000 durch, um weitere Unterbrüche auszuschließen. Eine VLF-Kabelprüfung (Very Low Frequency) mit 0,1 Hz mit dem Baur-Gerät »Viola« bestätigt: Nun ist die Strecke wieder intakt, die Reparatur wurde erfolgreich ausgeführt
